ПРИЧИНЫ РАЗРУШЕНИЯ СТРОИТЕЛЬНЫХ КОНСТРУКЦИЙ ЗДАНИЯ ЦЕРКВИ РОЖДЕСТВА ИОАННА ПРЕДТЕЧИ В НИЖНЕМ НОВГОРОДЕ

Приведены результаты обследований строительных конструкций и результаты ретроспективного анализа процесса реконструкции здания церкви Рождества Иоанна Предтечи в Нижнем Новгороде.

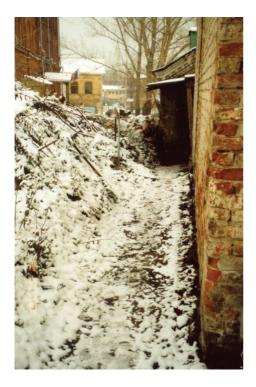
Рис. 4. Проход (терраса) между откосом и южной стеной здания аккумулирует дождевую и талую воду, что приводит к насыщению стены водой, ее разрушению и образованию плесени внутри здания (фото на рис. 6, 7)

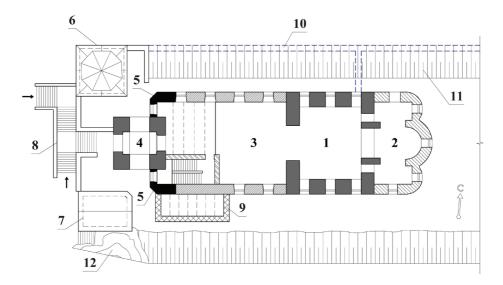
Рис. 5. Комплекс сооружений церкви Рождества Иоанна Предтечи: 1 – четверик; 2 – алтарь; 3 – трапезная; 4 – колокольня; 5 – угловые вставки, выполненные в 1885 году при восстановлнии трапезной; 6 – царская часовня; 7 – сторожка; 8 – крыльцо; 9 – пристрой середины двадцатого века; 10 – контур разобранного пристроя (торговые лавки и придельный храм); 11 – грунтовый откос; 12 – оплывина

Дополнительными причинами значительной по величине осадки угловых вставок стен трапезной являлись: 1) разрушение лучковой перемычки над большим проемом в цокольной части северной стены (рис. 11 цв. вклейки); 2) влияние на грунтовое основание южной вставки дополнительной нагрузки от веса каменного пристроя, возведенного в середине XX века (рис. 5 и рис. 2 цв. вклейки).
