## ОСОБЕННОСТИ ФУНДАМЕНТНЫХ КОНСТРУКЦИЙ ЦЕРКВИ РОЖДЕСТВА ИОАННА ПРЕДТЕЧИ В НИЖНЕМ НОВГОРОДЕ

*Приводятся результаты обследований фундаментных конструкций и результаты ретроспективного анализа процесса реконструкции здания Церкви Рождества Иоанна Предтечи в Нижнем Новгороде.*

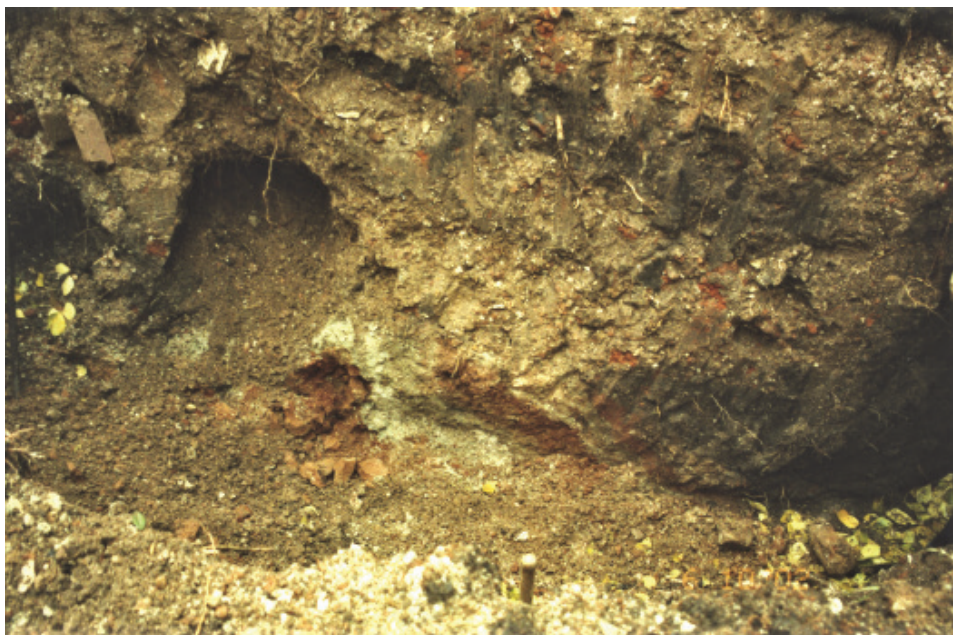
Рис. 1. Алтарь. Шурф 2. Грунтовое основание под фундаментом северной стены алтаря представлено косослойными оползневыми отложениями смещенных мергелистых материковых пород

2. Основанием сооружения церкви служит оползневая терраса, крайне неоднородная по своему составу и строению (рис. 1 цв. вклейки). Несущий слой основания представлен глинами: 1) мергелистыми, алевролитовыми; 2) красными, серыми, светло- и зеленовато-коричневыми; 3) от твердой до тугопластичной консистенции с характеристиками прочности и деформируемости, изменяющимися в очень большом диапазоне: удельное сцепление  $c = 22\text{--}205$  кПа; угол внутреннего трения  $\varphi = 21\text{--}28^\circ$ ; компрессионный модуль деформации  $E_{\text{оed}} = 1290\text{--}5400$  кПа. В шурфе № 4 непосредственно под подошвой фундамента был обнаружен слой суглинка от мягко- до текуче-пластичного, толщиной 0,4 м, а в шурфе № 9 на глубине 0,5 м под подошвой фундамента была обнаружена прослойка доломита.

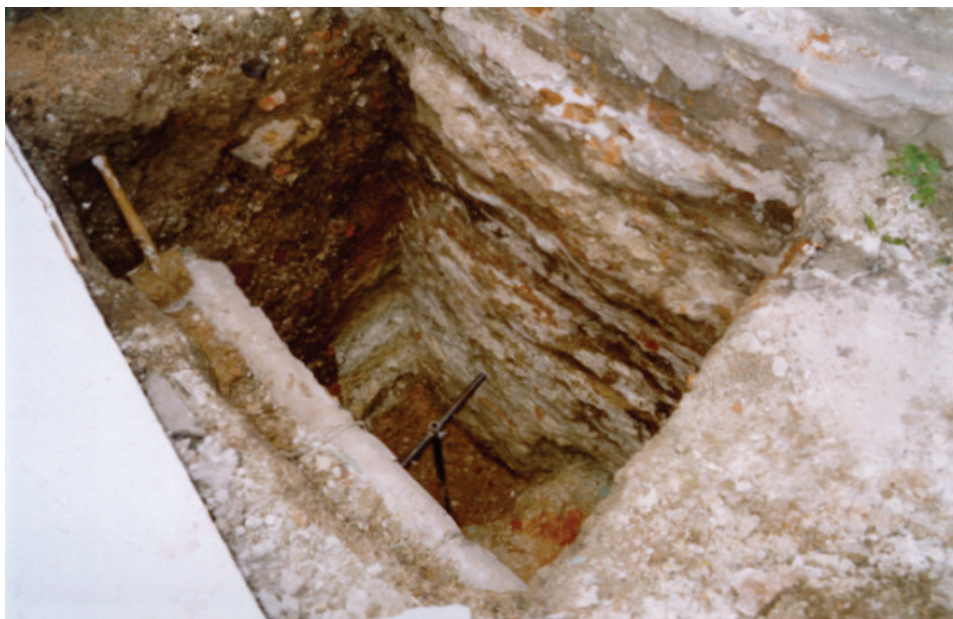
Рис. 2. Алтарь. Шурф 3. Фундамент с уступом (см. рис. 30, 31) выполнен из глиняного кирпича на известковом растворе

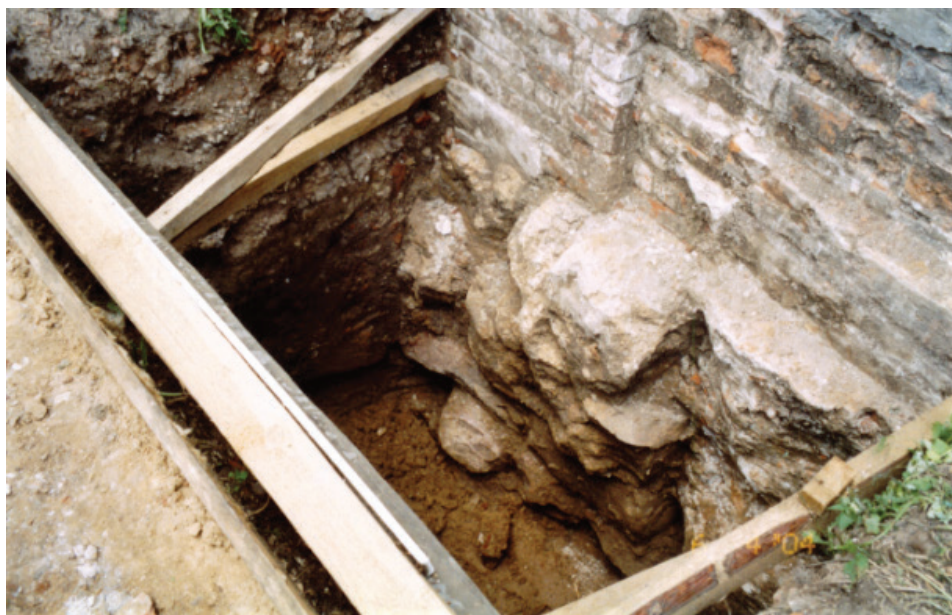
Рис. 3. Шурф № 4. Фундамент из бутового камня на глиняном растворе под южной стеной четверика церкви

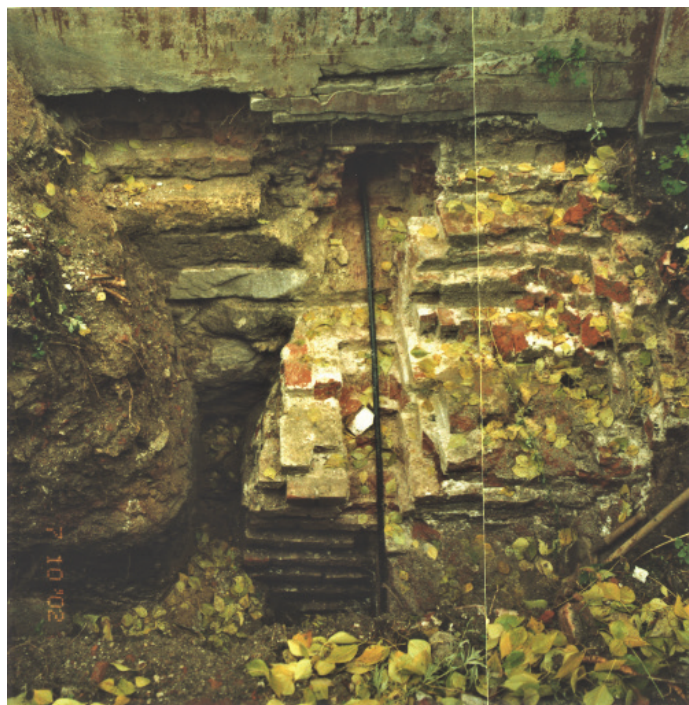
Рис. 4. Шурф 9 у северной стены четверика. Слева: фрагмент фундамента четверика, выполненного из постелистого бутового камня на известковом растворе. Справа: фрагменты ограждающих конструкций торговых лавок, разобранных во 30-х годах XX века и скрытых под искусственно отсыпанным грунтовым откосом

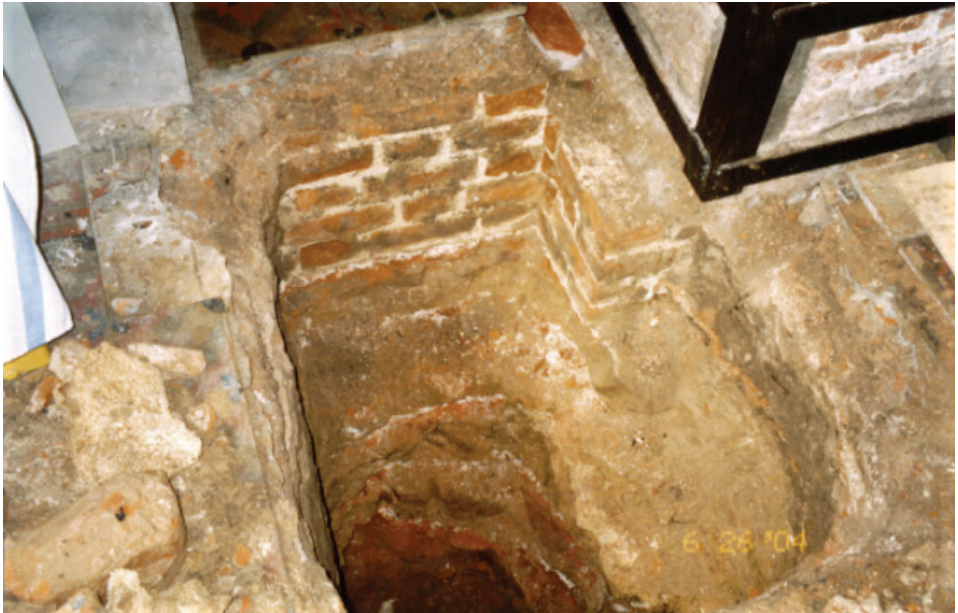
Рис. 5. Шурф № 5. Фундамент под кирпичным столбом четверика. Верхняя часть фундамента высотой 0,7 м – из глиняного кирпича на известковом растворе. Нижняя часть фундамента – из рваного бутового камня на глинистом растворе

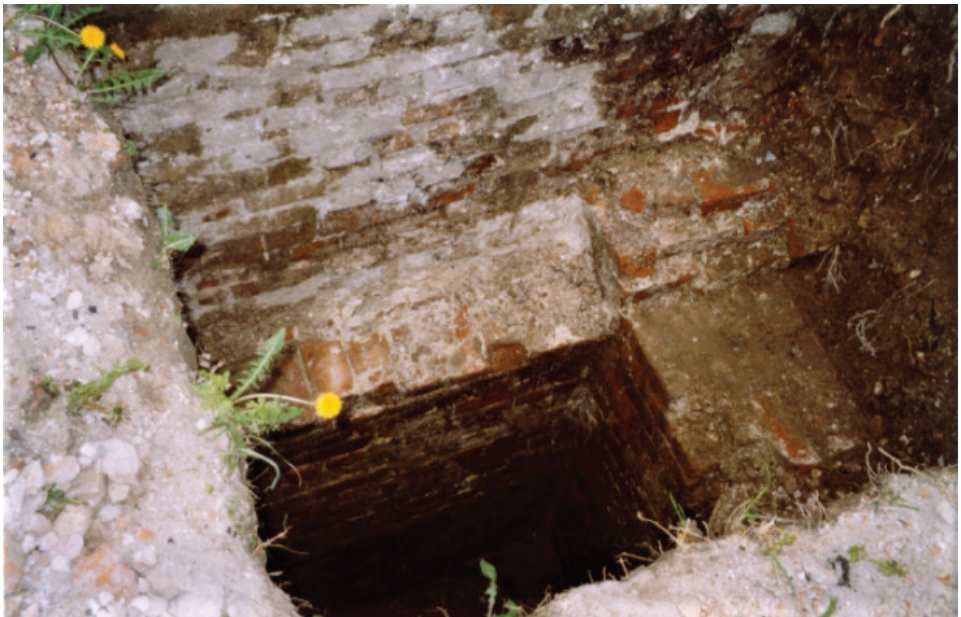
Рис. 6. Шурф № 19 у северной стены трапезной. Справа: конструкция контрфорса подпорной стенки, служившей и опорой для перекрытия торговых рядов

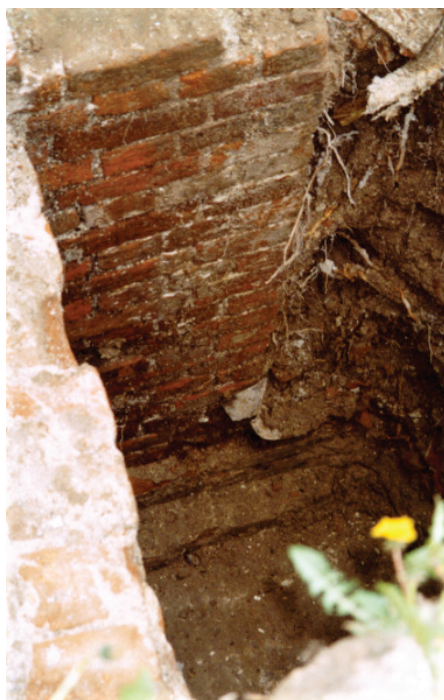
Рис. 7. Шурф № 19. Кладка контрфорса, как и подпорной стенки, выполнена из глиняного кирпича на известковом растворе

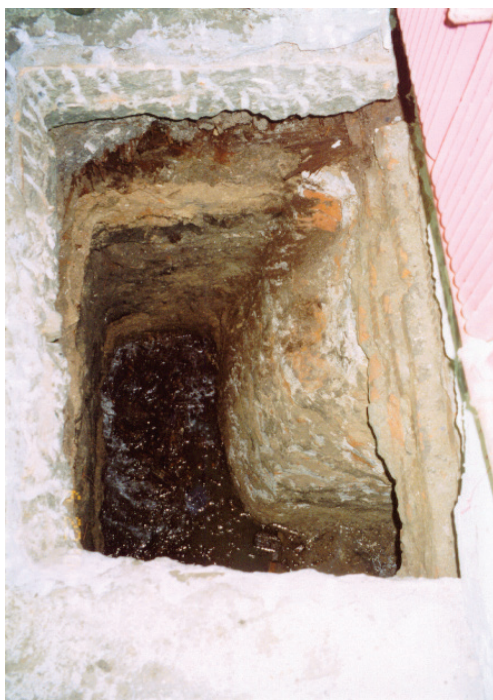
Рис. 8. Колокольня. Шурф № 12. Фундаменты на пересечении осей «Г/3». Нижняя часть фундамента – из бутового камня на известковом растворе. Верхняя часть на глубину 0,66 м от уровня пола – из глиняного кирпича на известковом растворе

В 1868 году (через 185 лет после постройки) в верхнем ярусе колокольни были обнаружены трещины, и в 1871–1872 годах колокольня, находившаяся к этому времени в аварийном состоянии, первой из сооружений церкви была разобрана и выстроена заново на новых фундаментах. Обследованиями 2002 года было установлено: фундаменты колокольни – ленточные, массивные, образующие в плане замкнутый прямоугольник, трапециевидные в поперечном сечении с уширенной подошвой – выполнены из *бутового камня на известковом растворе* (рис. 5; рис. 8 цв. вклейки).

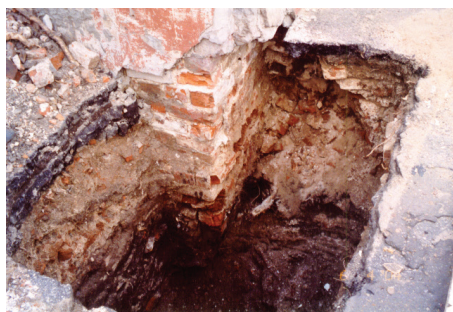
Рис. 9. Шурф № 15. Царская часовня. Слева: стена, ориентированная вдоль оси «Ж»; справа – вдоль оси «2». Кладка нижней части фундамента повреждена при проходке шурфа. Через несколько дней после вскрытия на дне шурфа появилась грунтовая вода

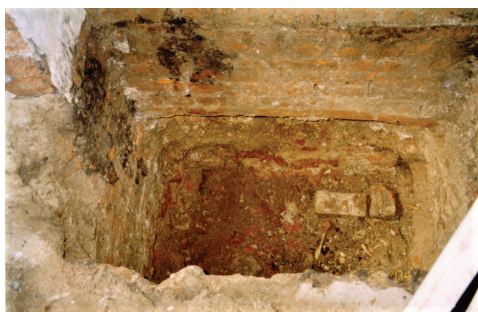
Рис. 10. Шурф № 17. Сторожка. Прямо: стена, ориентированная по оси «Б»; слева – стена по оси «2». Через несколько дней после вскрытия фундаментов на дне шурфа появилась грунтовая вода

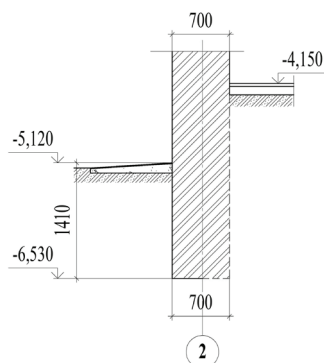
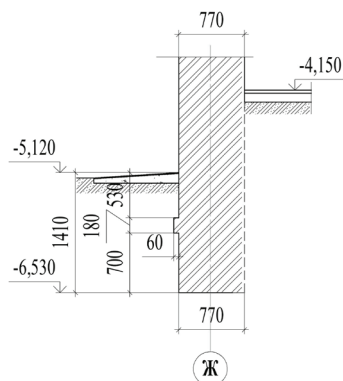
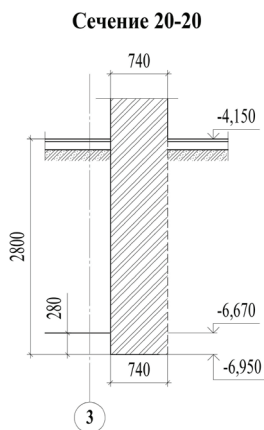
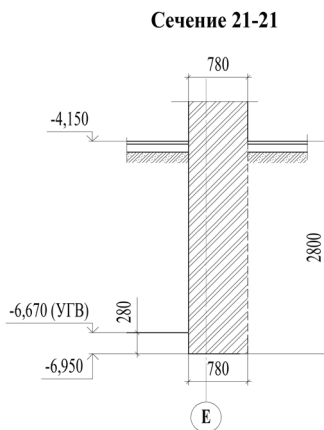
В 1882 году была построена Царская часовня, возведенная на ленточных фундаментах из *глиняного кирпича на известковом растворе* (рис. 6–9; рис. 1 цв. вклейки).

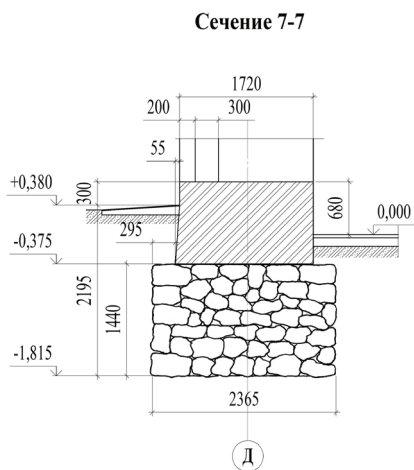
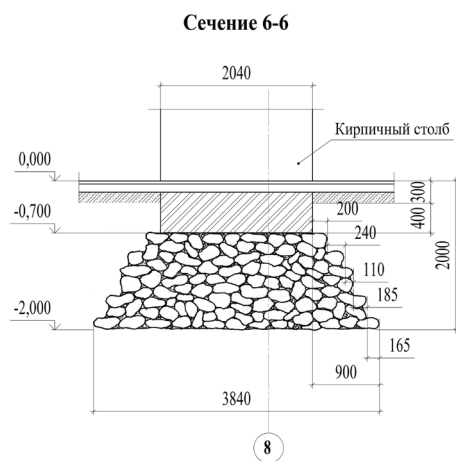
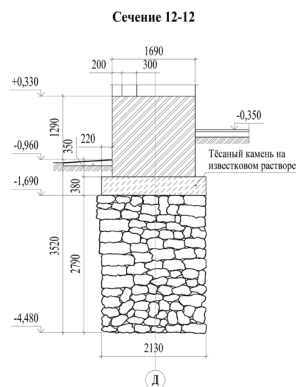
В 1889–1902 годах был выполнен капитальный ремонт главной части храма-четверика, с перекладкой простенков и восстановлением декора южной стены. Под стенами четверика были вскрыты фундаменты из *бутового камня на глиняном растворе* (рис. 21, 22, 25), исключением были лишь фрагменты фундаментов и фундаментных стен, служащих ограждением кочегарки, расположенной в подполье четверика, выполненные из *глиняного кирпича на известковом растворе* (рис. 23, 24, 26, 27).

Результаты обследований фундаментов четверика послужили основанием для предположения о том, что изначально фундаменты под всеми частями здания церкви были выполнены из *бутового камня на глиняном растворе*.

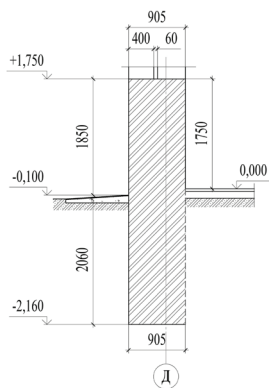
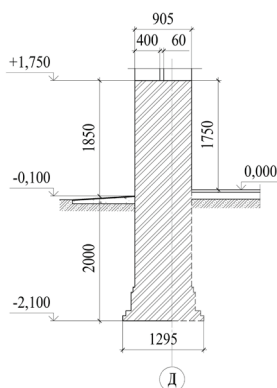
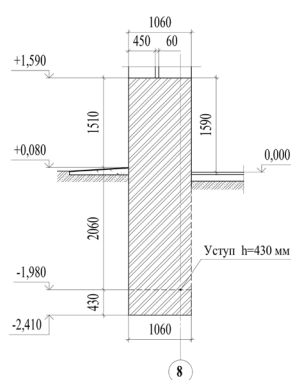
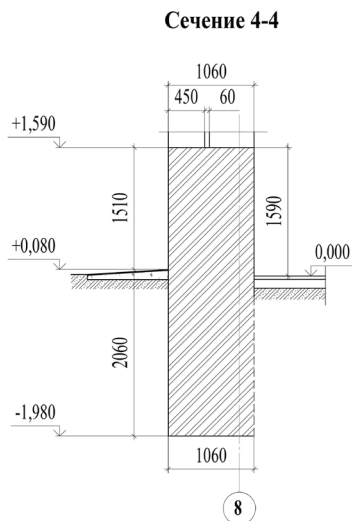
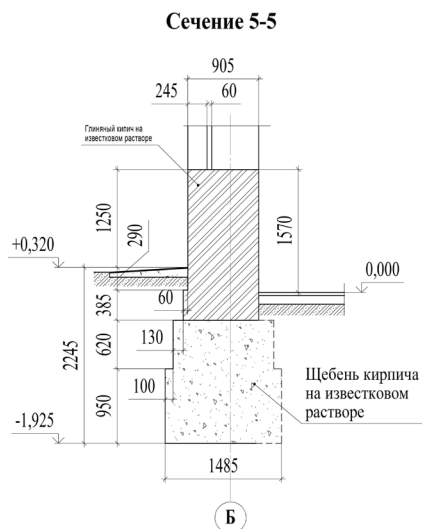
Одновременно с реконструкций четверика в 1889–1902 гг. был разобран и выстроен заново находившийся в аварийном состоянии алтарь. Вскрытием фундаментов было установлено, что алтарь опирается на фундаменты из *глиняного кирпича на известковом растворе*, выложенные заново вместе с надземными конструкциями (рис. 28–31). Исключением явился лишь небольшой фрагмент, вскрытый шурфом № 4, выполненный в опалубке из известкового раствора с заполнителем из щебня глиняного кирпича (предположительно из остатков тех материалов, которые оставались в распоряжении строителей на момент завершения работ по устройству фундаментов) (рис. 32).
