ПРИЧИНЫ ДЕФОРМАЦИИ НАРУЖНЫХ СТЕН И ОБРУШЕНИЯ ЧАСТИ ДВУХЭТАЖНОГО ЖИЛОГО ДОМА

Приводятся результаты анализа причин деформации и обрушения части двухэтажного жилого дома, произошедшего во время производства работ по реконструкции фундаментов.

В настоящей работе представлены результаты обследований жилого дома, расположенного в городе Бор Нижегородской области. Обследования были выполнены авторами с целью определения причины обрушения части здания, произошедшего в процессе производства работ по усилению фундаментов.

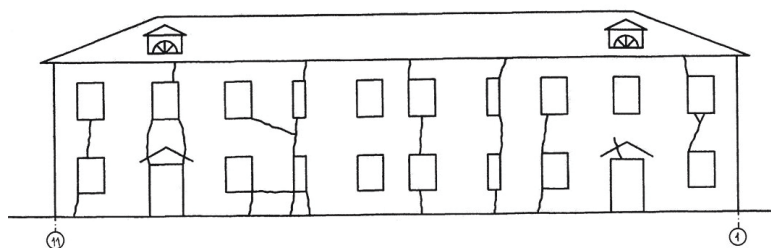
Визуальными обследованиями было установлено, что наружные как продольные, так и торцовые стены деформируются и разрушаются с образованием трещин, пересекающих стены по всей высоте здания (рис. 1–6 и 1–3 цв. вклейки). Результатом обследований стали разработанные подрядчиком рекомендации по локальным усилениям стены главного фасада, ориентированной по оси «А», только в пределах 2-го этажа (рис. 2, 5, 6), что, вероятно, по замыслу разработчиков должно было исключить обрушение стены. Остальные деформирующиеся стены, по мнению специалистов подрядной организации, в усилении не нуждались. Однако следует заметить, что разработчики рекомендаций не обратили внимания на: 1) весьма необычный, редко встречающийся характер расположения и развития трещин; 2) одинаковое по величине раскрытие трещин по всей их длине; 3) отсутствие в стенах наклонных трещин; 4) отсутствие отклонения стен из вер-

Рис. 1. Стена, ориентированная по оси «В» (рис. 5). Схема расположения трещин (составлена подрядчиком)

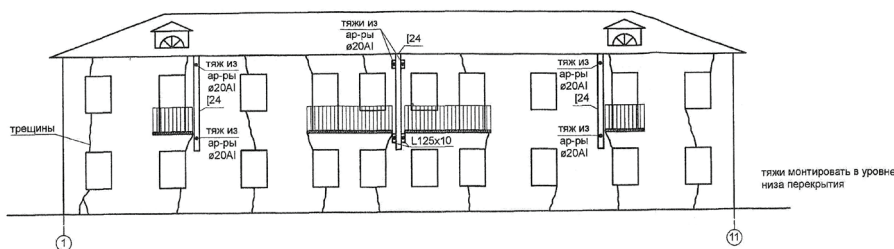
Разработчики рекомендаций по усилению стены фасада предложили располагать тяжи из гладких арматурных стержней вдоль перегородок, расположенных по осям «3», «6» и «9» (рис. 5, 6), которые при преднапряжении тяжей обязательно деформировались бы и даже разрушились, и вместе с перегородками стали бы разрушаться и наружные стены, выполненные из облегченной колодезной кладки, что было установлено после обрушения.

Рис. 2. Стена главного фасада, ориентированная по оси «А». Схема расположения трещин и элементов усиления стены (составлена подрядчиком)

Усиление предложенного подрядчиком типа используется, как правило, для удержания от развития крена или даже от обрушения при потере устойчивости стен сплошной кирпичной кладки, рассеченных наклонными трещинами, отклоняющихся из вертикальной плоскости наружу зданий, испытывающих неравномерные деформации. В рассматриваемом случае в таком типе усиления стен не было никакой необходимости [1, 2].

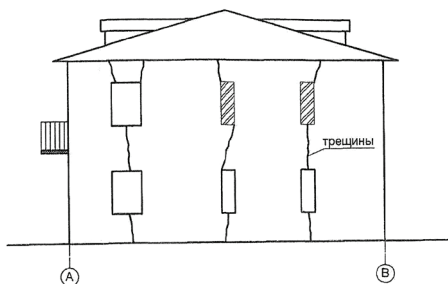
Рис. 3. Торцовая стена, ориентированная по оси «1». Схема расположения трещин (составлена подрядчиком).

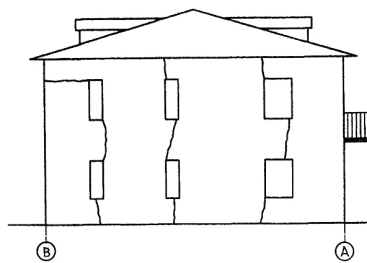
Рис. 4. Торцовая стена, ориентированная по оси «11». Схема расположения трещин (составлена подрядчиком)

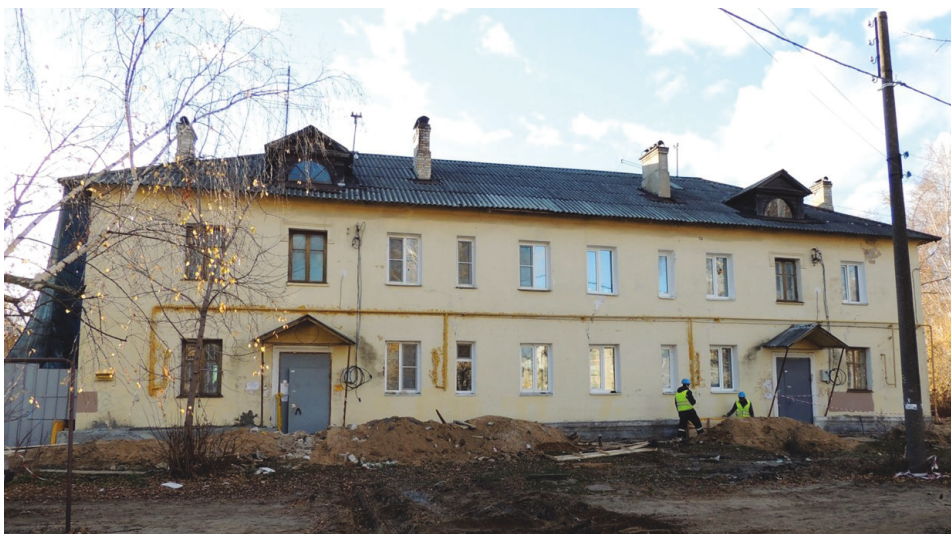
Рис. 1. Дом № 10 на ул. Махалова, стена дворового фасада. Трещины рассекают стену по всей высоте в вертикальных створах, проходящих через пары оконных проемов 1-го и 2-го этажей, расположенных друг над другом (рис. 2, 3 цв. вклейки)

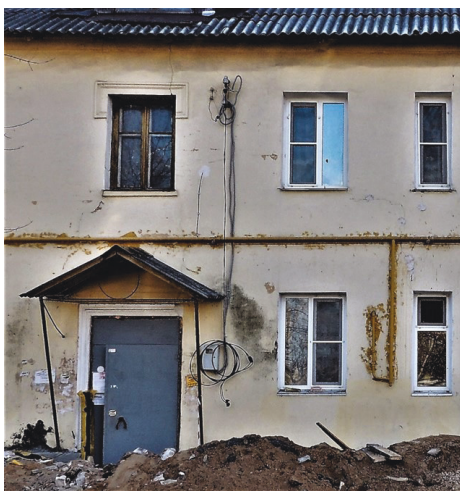
Рис. 2. Трещины в вертикальных створах оконных и дверного проемов, рассекающие продольную стену по всей высоте на участке в осях «В/9-7». Раскрытие всех трещин одинаковое по всей длине

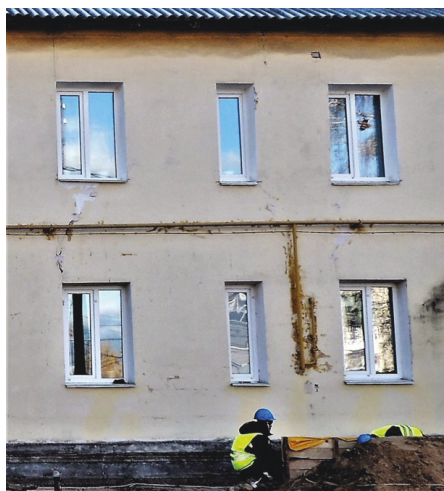
Рис. 3. Трещины рассекают продольную стену по всей высоте на участке в осях «В/6-3». Характер траекторий развития трещин указывает на отсутствие перемычек над проемами

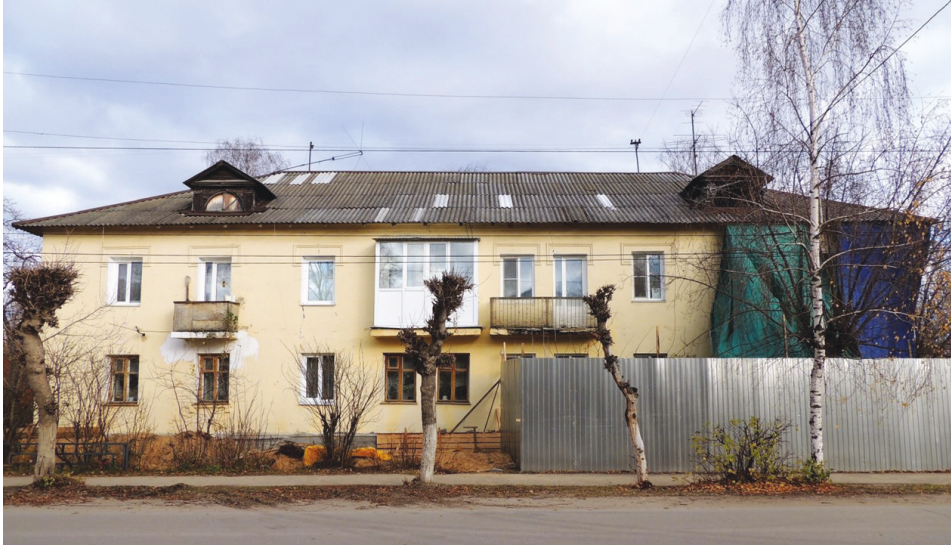
Рис. 4. Наружная продольная стена, ориентированная по оси «А». Трещины рассекают стену по всей высоте в вертикальных створах, проходящих через пары оконных проемов 1-го и 2-го этажей, расположенных друг над другом. Раскрытие трещин одинаковое. Характер образования и расположения трещин в наружных стенах указывает на то, что они не являются результатом неравномерной осадки грунтового основания и опирающегося на него здания

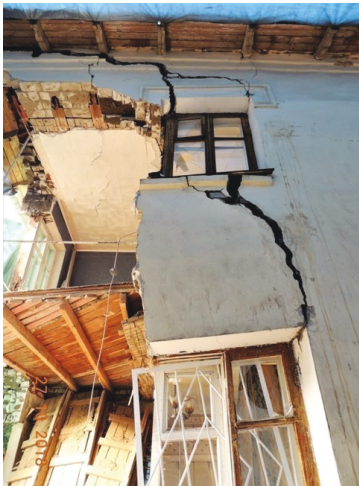
Рис. 5. Обрушение фрагмента торцевой стены, ориентированной по оси «11», и перекрытий. Несущие балки деревянных междуэтажного и чердачного перекрытий опираются на внутреннюю поперечную несущую стену толщиной в 250 мм и на внутреннюю несущую стенку-версту торцевой стены толщиной в 120 мм, ориентированной по оси «11» (то же на рис.7, 8 цв. вклейки)

6. Обрушение наружных стен и перекрытий части здания на участке в осях «А-Б/10-11» (рис. 10, 11, рис. 5–9 цв. вклейки) произошло при производстве земляных работ по вскрытию фундаментов на участке в осях «11/А-В» (рис. 12, 13 цв. вклейки). При обрушении стены распались на отдельные блоки и кирпичи (рис. 9 цв. вклейки).

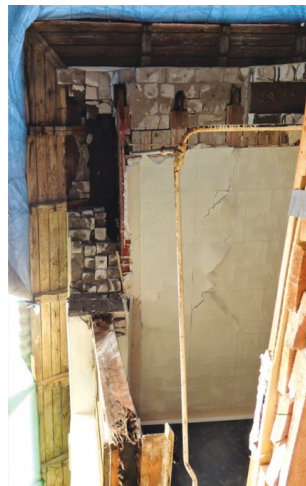
Рис. 6. Кладка наружных стен облегченная, колодцевая с засыпкой шлаком и забутовкой из половинок силикатного кирпича и по этой причине с наружной и внутренними верстами, не перевязанными между собой (то же на рис. 7, 8 цв. вклейки)

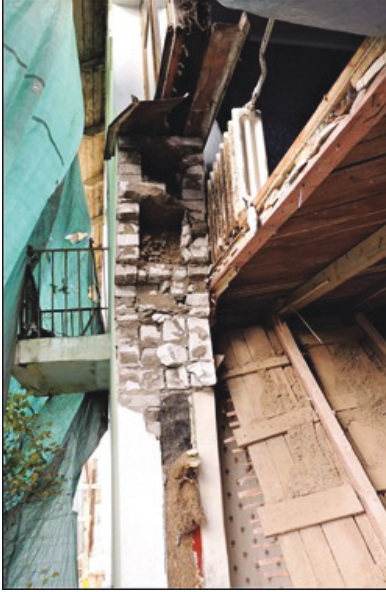
Рис. 7. Наружная и внутренняя версты колодцевой кладки продольной стены, ориентированной по оси «А», не перевязаны между собой ни горизонтальными кирпичными диафрагмами, ни арматурными сетками (то же см. на рис. 6, 8 цв. вклейки). Надоконные перемычки в наружных стенах отсутствуют

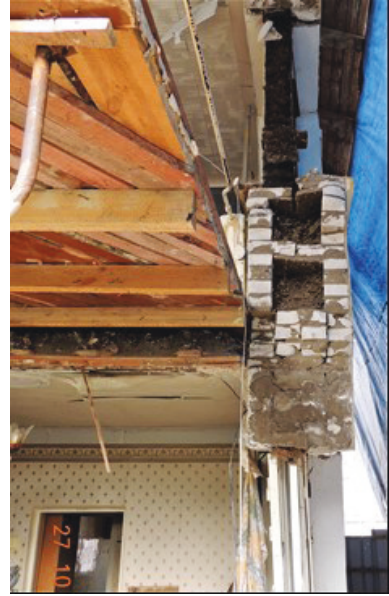
Рис. 8. Длинные доски несущих балок перекрытия потеряли опору при обрушении стены и упали вниз вместе с дощатой подшивкой. Короткие доски балок удержались от обрушения за счет совместной работы с «раскосым» дощато-гвоздевым настилом, образующим жесткий горизонтальный диск перекрытия

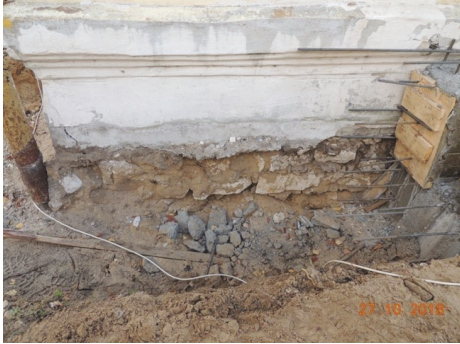
Рис. 10. Бутовый фундамент торцевой стены на участке в осях «1/В-Б». Глубина заложения от уровня планировки участка не превышает 0,6 м (см. рис. 11 цв. вклейки)

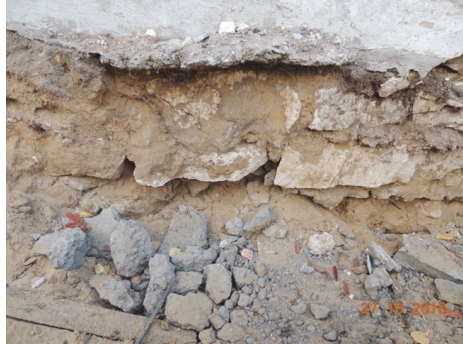
Рис. 11. Бутовая кладка вскрытого фрагмента фундамента без цементного раствора с частичным заполнением пустот между камнями грунтом. Камни легко извлекаются из кладки фундамента

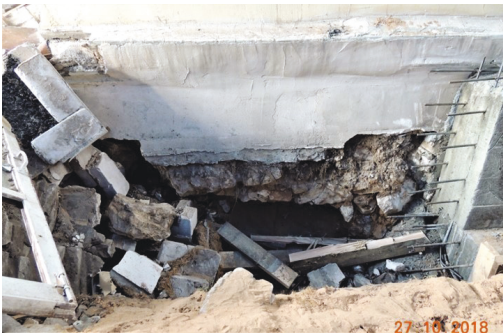
Рис. 12. Пустота под фундаментом обрушившегося фрагмента торцевой стены, на участке в осях «11/А-В», не обнаруженная подрядчиком при обследовании фундаментов. Отрывка траншеи у стены на проектную глубину 1,2 м, для устройства одностороннего уширения фундамента, привело к обрушению торцевой стены

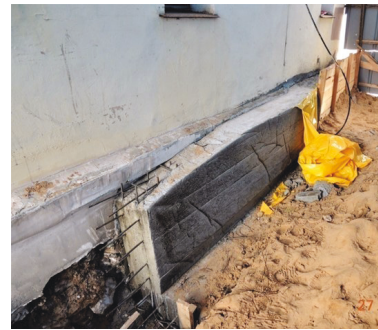
Рис. 13. Деформация железобетонной конструкции одностороннего уширения фундамента на участке в осях «11/А-В» до набора бетоном проектной прочности

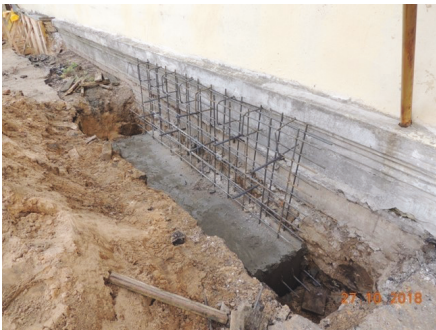
Рис. 14. Арматурные работы по устройству вертикальной стенки уширения ленточного фундамента «В/3-2»

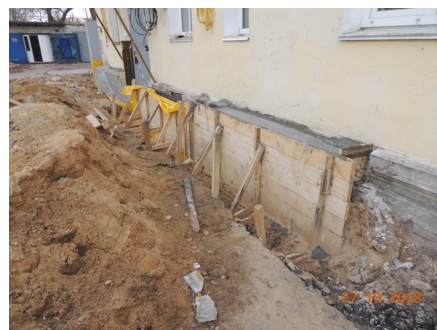
Рис. 15. Конструкция уширения фундамента в опалубке на участке длиной 5 м, расположенном в осях «В/6-3»

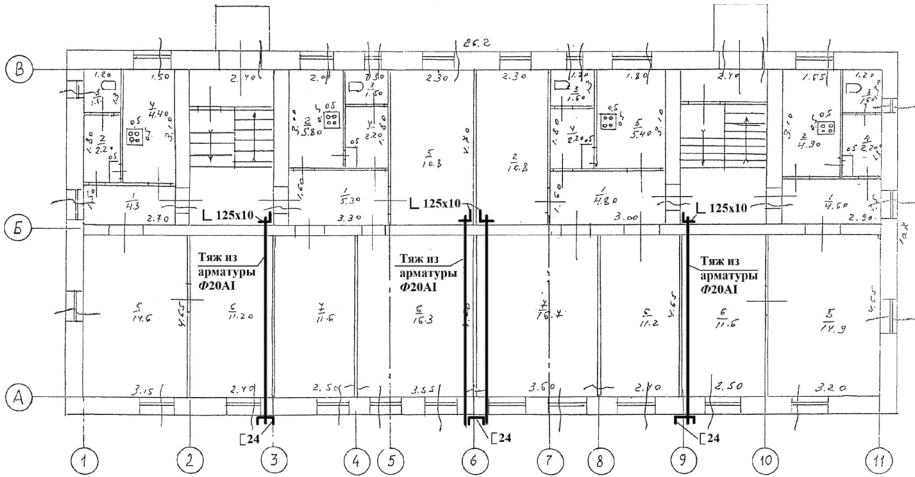
К счастью, рекомендации подрядчика не были выполнены. Дело в том, что в качестве основы для своей работы подрядчик принял информацию и чертежи планов этажей из технического паспорта БТИ, в котором: 1) не было сведений о конструкциях как наружных, так и внутренних стен дома; 2) на планах внутренние поперечные несущие стены были показаны как деревянные перегородки, тогда как было установлено впоследствии, что это не соответствовало действительности (рис. 5, 6).

Рис. 5. План 1-го этажа. Схема расположения трещин в стенах здания (составлена подрядчиком)

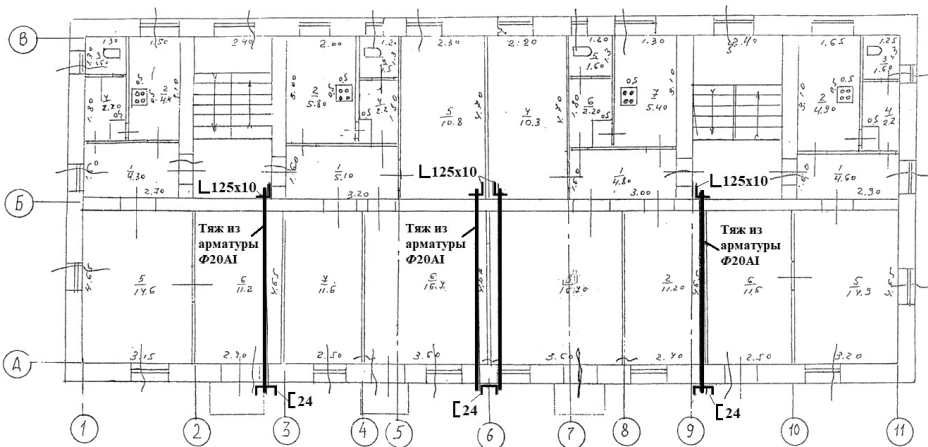
Рис. 6. План 2-го этажа. Схема расположения трещин в стенах здания (составлена подрядчиком)

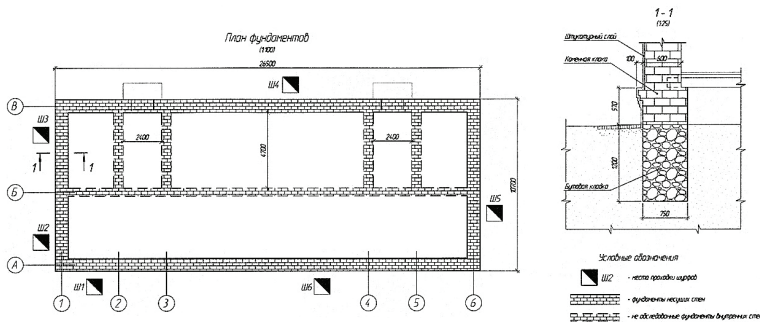
2. Расположение шурфов на составленной подрядчиком схеме (рис. 7) предназначенных для вскрытия и обследования фундаментных конструкций, а также для исследования свойств грунтового основания нельзя признать рациональным. Шурфы, отрытые непосредственно у углов здания, позволили бы каждому из угловых шурфов вскрыть фундаменты сразу двух смежных стен.

Рис. 7. Схема расположения шурфов у стен дома. Поперечное сечение фундамента (составлена подрядчиком)

3. Вскрытия фундаментов под стенами на пересечении координационных осей «А/Б» не предусматривалось, но именно на этом участке произошло разрушение фундамента и обрушение стен (рис. 7).

4. Бутовый фундамент на обмерном чертеже (рис. 7, сечение 1-1) представляет собой конструкцию идеальной прямоугольной формы, которую можно получить только при изготовлении фундамента в опалубке, но это не соответствует фактическому состоянию фундаментных конструкций, что было установлено обследованиями, выполненными после обрушения.

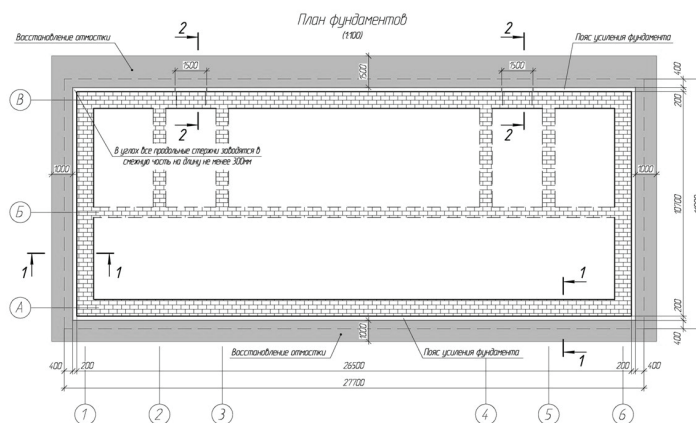
1. На схеме расположения элементов фундаментов не показаны фундаменты под внутренними поперечными несущими стенами. Это означает, что подрядчик не обследовал надземную часть здания и, доверившись планам этажей БТИ, а также результатам визуальных обследований предшественников, не выявил действительную конструктивную систему здания, в соответствии с которой в здании несущими являются не продольные, а поперечные стены (рис. 7, 8).

1. В проекте предусмотрен «капитальный ремонт фундаментов» только наружных стен, две из которых (продольные) не являются несущими. Вместе с тем усиление фундаментов под внутренними, в том числе и под несущими стенами, проектом не предусматривалось (рис. 8).

Рис. 8. Схема расположения элементов усиления фундаментов под наружными стенами здания. Поперечные внутренние несущие стены специалистами подрядчика не были обнаружены

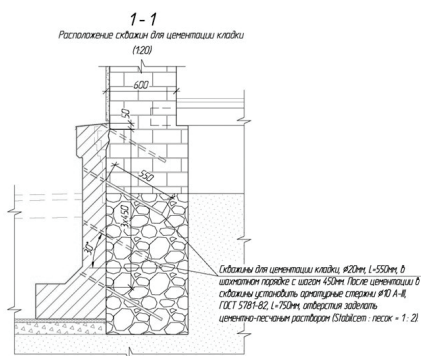
Рис. 9. Узел сопряжения железобетонной конструкции уширения бутовых ленточных фундаментов (разработана подрядчиком)

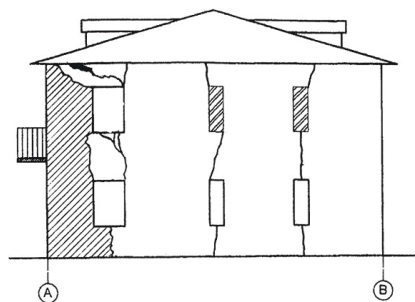
Рис. 10. Схема расположения зоны обрушения торцевой стены дома, ориентированной по оси «1» (рис. 5, 6)

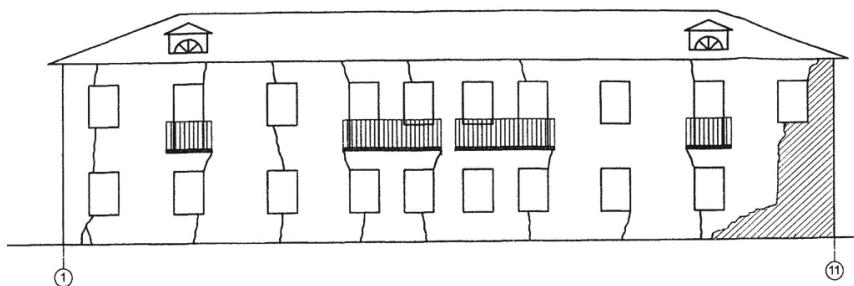
Рис. 11. Схема расположения зоны обрушения продольной стены дома, ориентированной по оси «А» (рис. 5, 6)
