УДК 693.55:620.193

ВЛИЯНИЕ КАРБОНИЗАЦИИ НА СТРУКТУРУ ЦЕМЕНТНОГО КАМНЯ И ВОССТАНОВЛЕНИЕ ЖЕЛЕЗОБЕТОННЫХ КОНСТРУКЦИЙ

**К СТАТЬЕ В. В. МОЛОДИНА, А. И. НИЖЕГОРОДОВОЙ, А. Е. АНУФРИЕВА
«ВЛИЯНИЕ КАРБОНИЗАЦИИ НА СТРУКТУРУ ЦЕМЕНТНОГО КАМНЯ И
ВОССТАНОВЛЕНИЕ ЖЕЛЕЗОБЕТОННЫХ КОНСТРУКЦИЙ»**

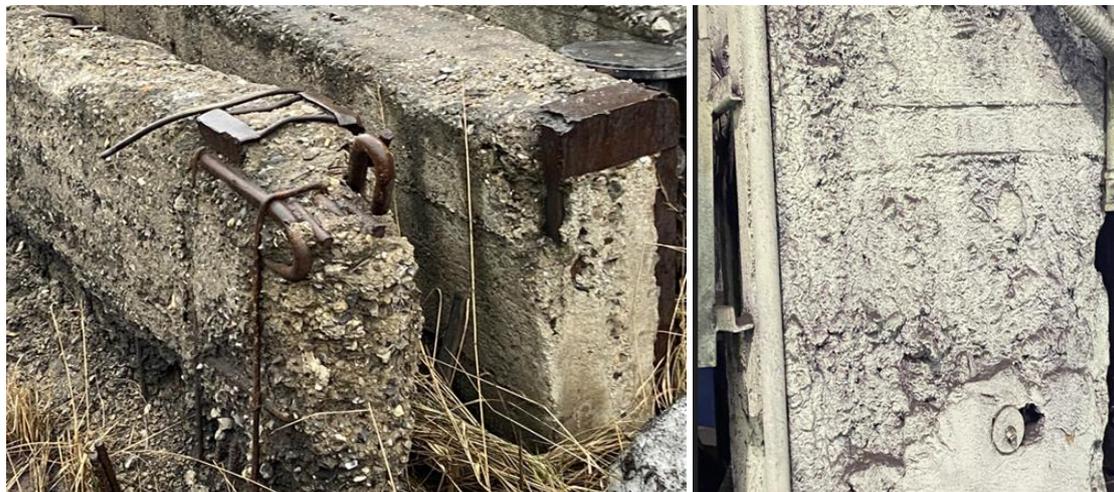
Рис. 1. Характерные разрушения железобетонных конструкций, длительное время эксплуатирующихся в агрессивной среде: *a* – опорные узлы демонтированных балок, *б* – средняя часть колонны. Фотографии авторов

Обследование железобетонных конструкций промышленных зданий, в которых длительное время функционировали производственные процессы с выделением больших объемов агрессивных веществ, показывает, что возникшие разрушения защитного слоя и обнажившейся арматуры (рис. 1 цв. вклейки) очень сложно восстановить традиционными способами.

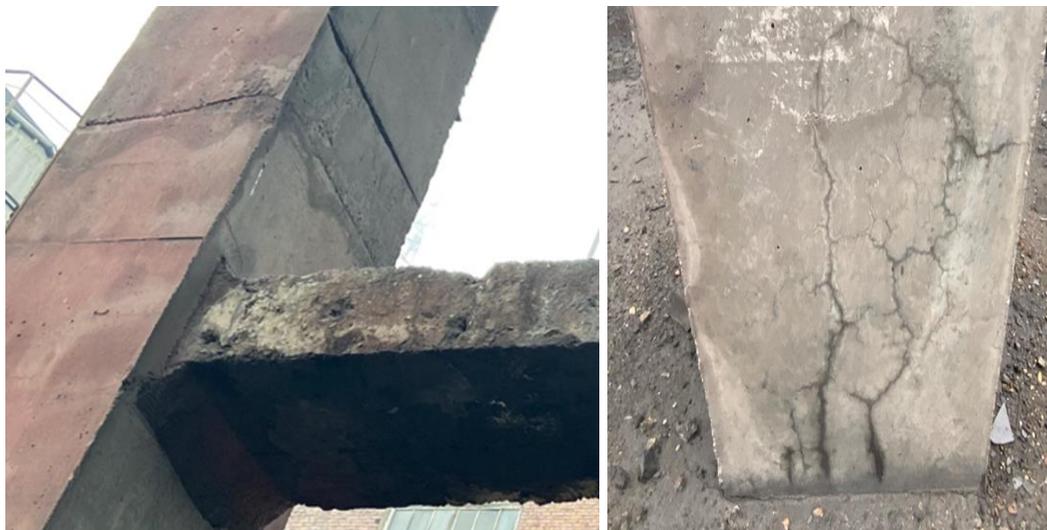
Рис. 2. Состояние монолитной облоймы, сформированной вокруг колонн галереи углеподачи НЭРЗ (Новосибирск) через 7 лет эксплуатации: *a* – внешний вид облоймы; *б* – характерные трещины, появившиеся в результате отслоения бетона восстановления от бетона восстанавливаемой колонны. Фотографии авторов

Наиболее распространенной технологией восстановления несущей способности поврежденных конструкций является создание монолитной, армированной обоймы [1] (рис. 2а цв. вклейки). Однако, как показывает опыт, для конструкций, подвергавшихся агрессивному воздействию, характерно отслоение бетона восстановления, начинающееся уже через несколько лет эксплуатации (рис. 2б цв. вклейки).

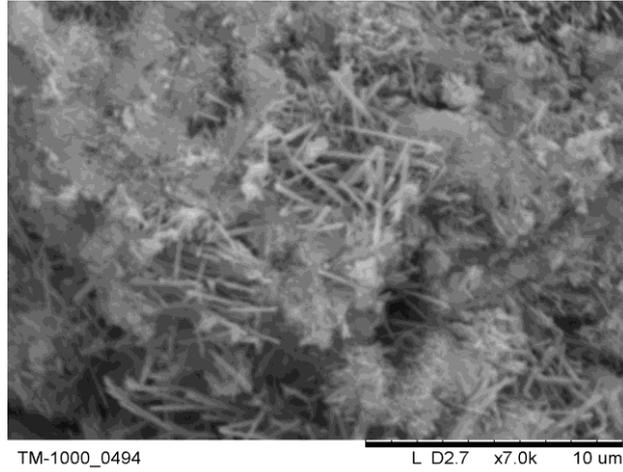
Рис. 3. Микрофотография структуры цементного камня, созревшего и эксплуатирующегося в нормальных условиях, при увеличении в 7000 раз. Фотография авторов

представляют собой структуру, именуемую цементным камнем (рис. 3 цв. вклейки).

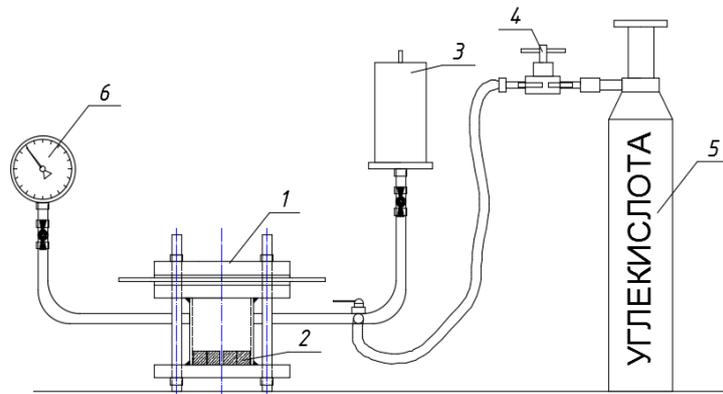
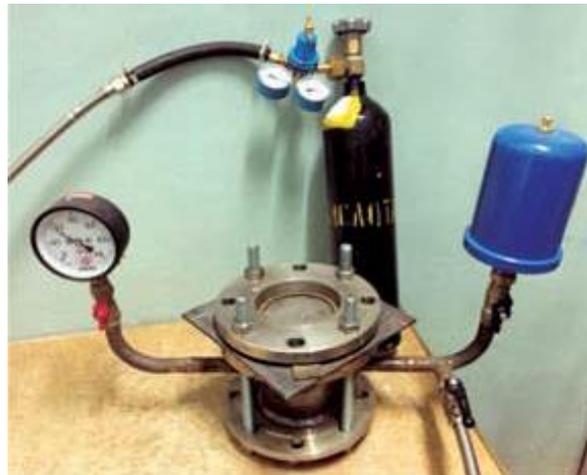
Рис. 4. Установка для испытаний бетона в среде углекислого газа: 1 – герметичный контейнер; 2 – образцы из цементно-песчаного раствора в форме куба 20×20×20 мм; 3 – ресивер; 4 – углекислотный редуктор с манометрами; 5 – баллон с углекислым газом; 6 – манометр

Исследования последствий карбонизации цементного камня выполнялось в полном соответствии с ГОСТ 31383–2008 «Защита бетонных и железобетонных конструкций от коррозии. Методы испытаний». Для испытаний была изготовлена установка по примеру установки Н. К. Розенталя [15].

Для исследований была изготовлена партия образцов из цементно-песчаного раствора класса В15, водоцементным отношением В/Ц = 0,52, с размерами 20×20×20 мм. Образцы выдерживались в климатической камере до приобретения проектной прочности. Готовые образцы помещались в герметичный контейнер, соединенный с источником уголекислого газа (рис. 4 цв. вклейки), где выдерживались при температуре $+20 \pm 5$ °С и относительной влажности 75 ± 3 % под давлением уголекислого газа 0,3 МПа.

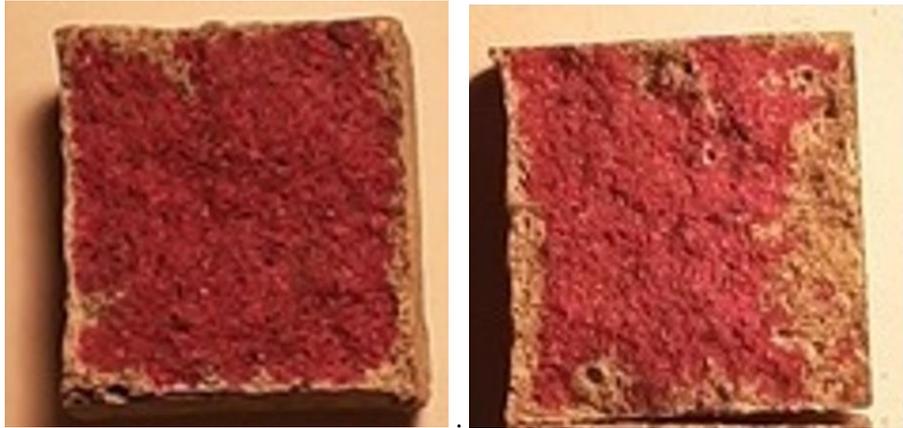
Рис. 5. Образцы из цементно-песчаного раствора после раскалывания и обработки фенолфталеином: *a* – через 35 суток выдерживания в среде углекислого газа; *б* – то же через 49 суток

Через каждые 7 суток три образца извлекались из среды уголекислого газа и раскалывались пополам. Поверхность скола сразу после раскалывания покрывалась индикатором рН среды – 0,1 %-м раствором фенолфталеина в этиловом спирте. Фенолфталеиновая проба в щелочной среде окрашивается в малиновый цвет и остается бесцветной в кислой среде. Пропитанные уголекислотой зоны на сколах образцов (рис. 5 цв. вклейки) не меняют окраску. Зоны, поменявшие цвет на малиновый, демонстрируют отсутствие кислоты в порах и капиллярах цементно-песчаного раствора.

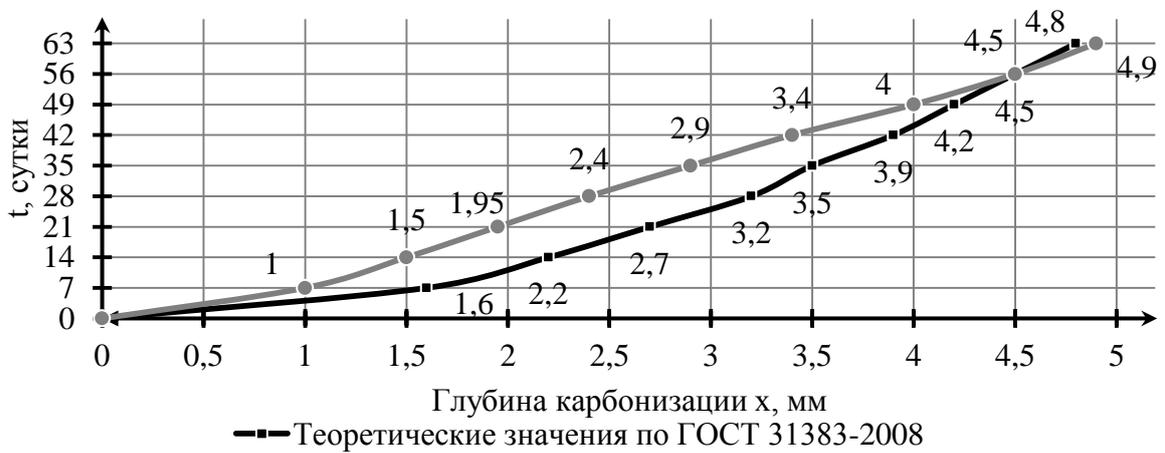
Рис. 6. Расчетная и фактическая глубина карбонизации цементно-песчаного раствора класса В15, водоцементным отношением В/Ц = 0,52

В соответствии с требованиями ГОСТ 31383–2008, глубина фактического проникновения уголекислоты в цементно-песчаные образцы определялась путем измерения толщины не изменившего цвет слоя, с точностью 1,0 мм через каждые 10 мм. Среднеарифметические значения глубины карбонизации образцов сравнивались с расчетными значениями, определенными согласно Приложению В

ГОСТ 31383–2008 по первому закону Фика, и продемонстрировали достаточную сходимость (рис. 6 цв. вклейки).

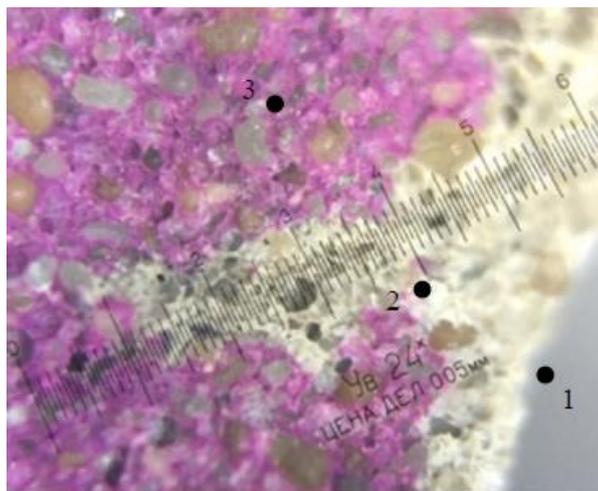
Рис. 7. Точки, принятые для исследования микроструктуры цементного камня в зоне карбонизации образца: 1 – на поверхности образца, в зоне карбонизации; 2 – на границе зоны карбонизации; 3 – в зоне, не тронутой карбонизацией. Фотография авторов с увеличением в 24 раза

Для уточнения характера изменения структуры цементного камня под влиянием карбонизации были проведены дополнительные исследования. С помощью сканирующего электронного микроскопа ТМ-1000 исследовалась структура цементного камня, не тронутого коррозией, в зоне прокорродировавшего цементного камня – на поверхности образца и в пограничной зоне (рис. 7 цв. вклейки).

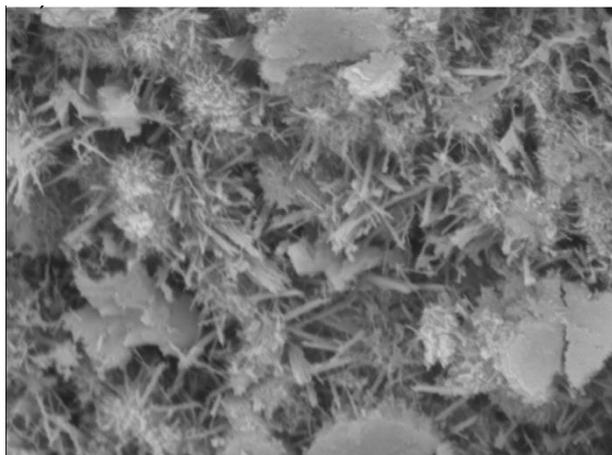
Рис. 8. Структура цементного камня в центральной части образца, не тронутой карбонизацией. Фотография авторов с увеличением в 7000 раз

Микрофотографии, сделанные с увеличением, в 7000 раз показывают, что в зоне не тронутой карбонизацией комоватые образования надежно «сшиты» субмикрочастицами гидросиликатов кальция. Все компоненты, входящие в состав цементного камня, связаны кристаллическим ворсом силикатной структуры в единый массив (рис. 8 цв. вклейки).

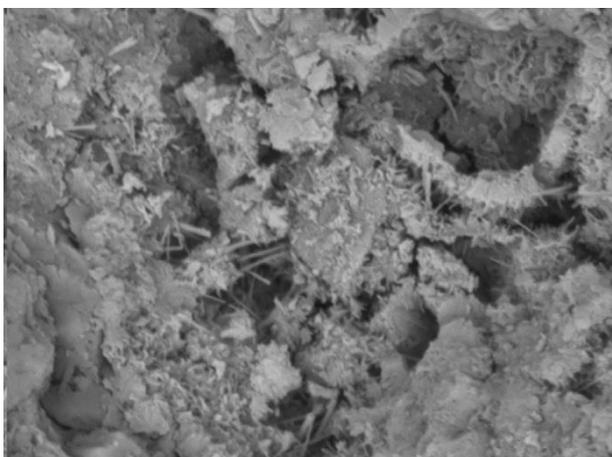
Рис. 9. Структура цементного камня в пограничной зоне карбонизации. Фотография авторов с увеличением в 7000 раз.

В пограничной зоне, куда добрались агрессивные агенты углекислоты, явственно наблюдаются комоватые структуры – составляющие цементного клинкера и нерастворимые продукты прошедших химических реакций. Также наблюдаются частично сохранившиеся субмикрочастицы – остатки силикатной структуры (рис. 9 цв. вклейки). Они еще частично «сшивают» компоненты цементного камня, но их количество существенно сократилось. Когезия материала явно снижена.

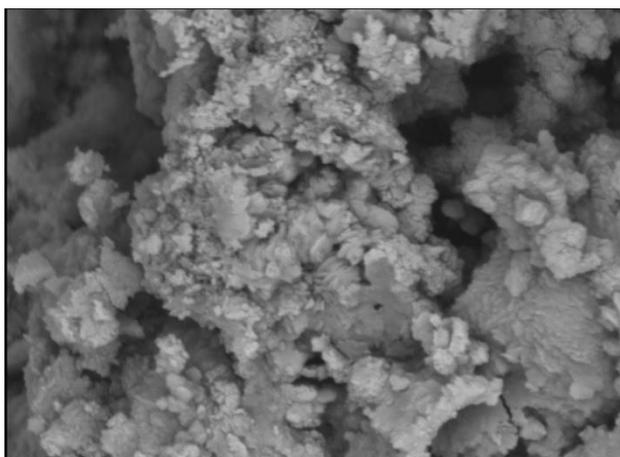
Рис. 10. Структура цементного камня на поверхности образца подверглась карбонизации. Субмикроструктуры силикатной структуры не наблюдаются. Фотография авторов с увеличением в 7000 раз.

Хуже ситуация на поверхности образца, где реакции карбонизации уже прошли. Субмикрочастицы силикатной структуры исчезли полностью (рис. 10 цв. вклейки). Комоватые структуры удерживаются друг за друга в результате плотной упаковки. Их надежное соединение силикатной структурой уничтожено.
