## ОСОБЕННОСТИ ФУНДАМЕНТНЫХ КОНСТРУКЦИЙ ЦЕРКВИ РОЖДЕСТВА ИОАННА ПРЕДТЕЧИ В НИЖНЕМ НОВГОРОДЕ

*Приводятся результаты обследований фундаментных конструкций и результаты ретроспективного анализа процесса реконструкции здания Церкви Рождества Иоанна Предтечи в Нижнем Новгороде.*

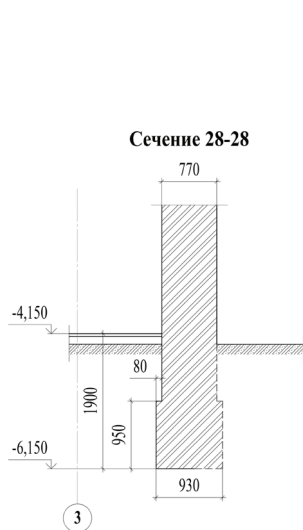
Рис. 10. Шурф 14

Тогда же, в 1882 году, с западной стороны церкви (у колокольни) была устроена терраса с расположенной под ней кладовой и с большой открытой лестницей у входа в храм с фундаментами, выложенными из кирпича на известковом растворе (рис. 10–12).

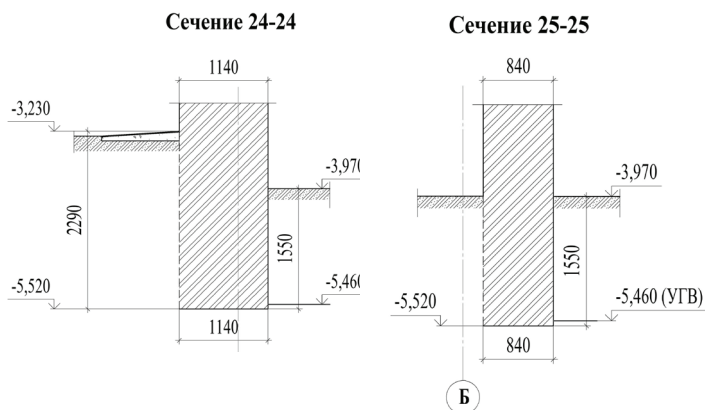
Рис. 17. Шурф 5

Одновременно в 1886 году на месте сторожки, построенный в 1874 году, к церкви была пристроена новая каменная сторожка (рис. 17–20; рис. 10 цв. вклейки) на фундаментах из *глиняного кирпича на известковом растворе*.

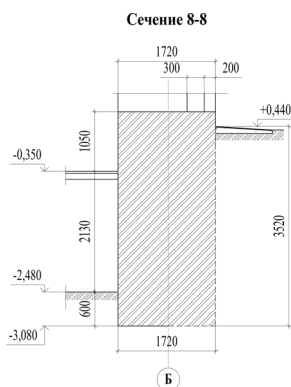
Рис. 23. Шурф 6

В 1889–1902 годах был выполнен капитальный ремонт главной части храма-четверика, с перекладкой простенков и восстановлением декора южной стены. Под стенами четверика были вскрыты фундаменты из *бутового камня на глиняном растворе* (рис. 21, 22, 25), исключением были лишь фрагменты фундаментов и фундаментных стен, служащих ограждением кочегарки, расположенной в подполье четверика, выполненные из *глиняного кирпича на известковом растворе* (рис. 23, 24, 26, 27).
